Localitățile DUMITRA, CEPARI și TĂRPIU

Jud. Bistrița-Năsăud

## **STUDIU ISTORIC, ARHEOLOGIC SI STILISTIC**

Fișele monumentelor de arhitectura și a siturilor arheologice

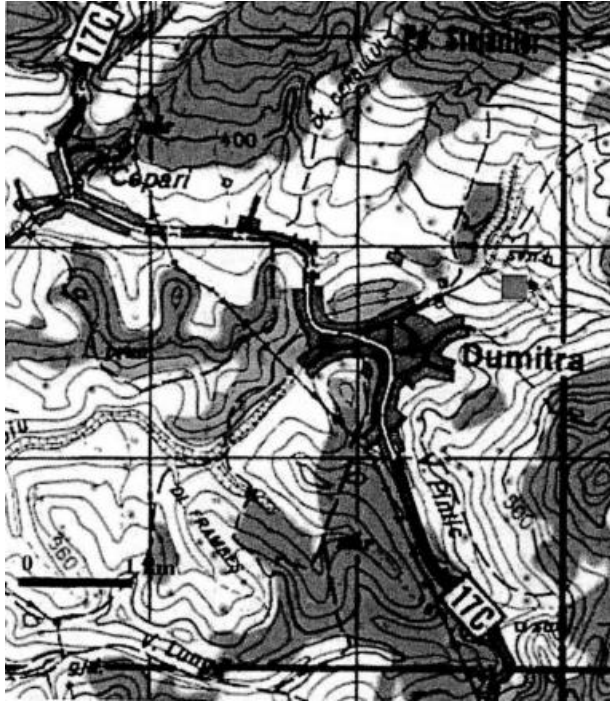
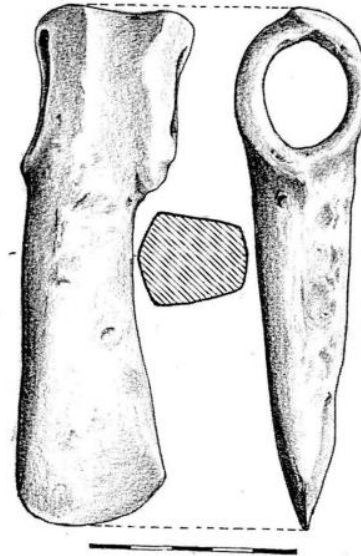
La Dumitra în zona "Valea Morii", în grădina casei cu nr. 671, o terasă cu o altitudine medie de cea. 400 m, plasată la cea. 1 km nord-est de sat a fost descoperit un topor de cupru cu orificiu transversal de înmănușare, cu urme de folosire; turnat în tipar bivalv, muchia superioară orizontală, care se datează în faza

Planu localității Dumitra cu marcarea locului de descoperire a toporului din aramă

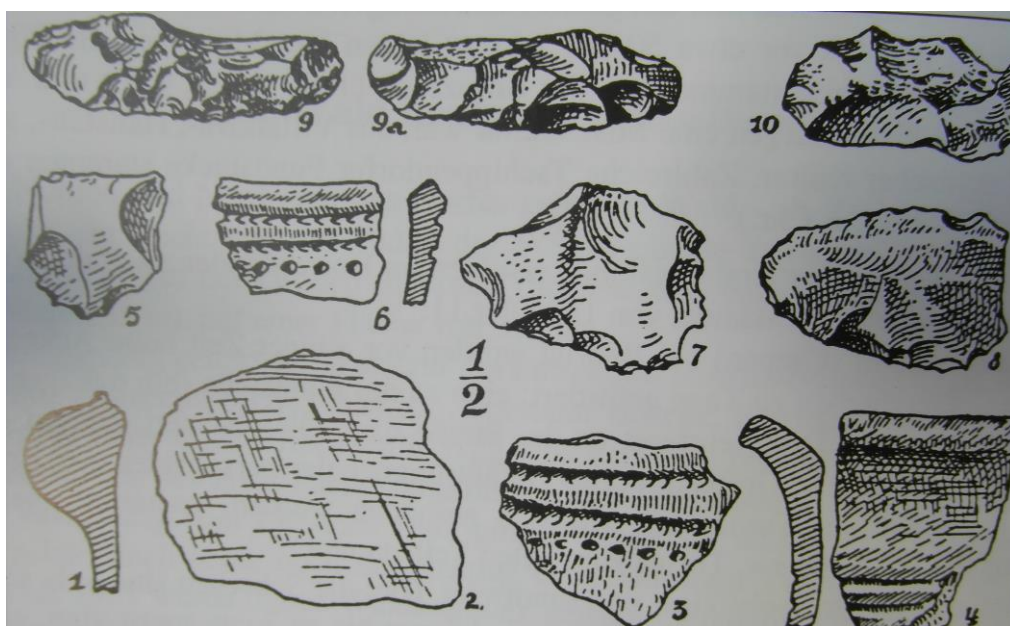
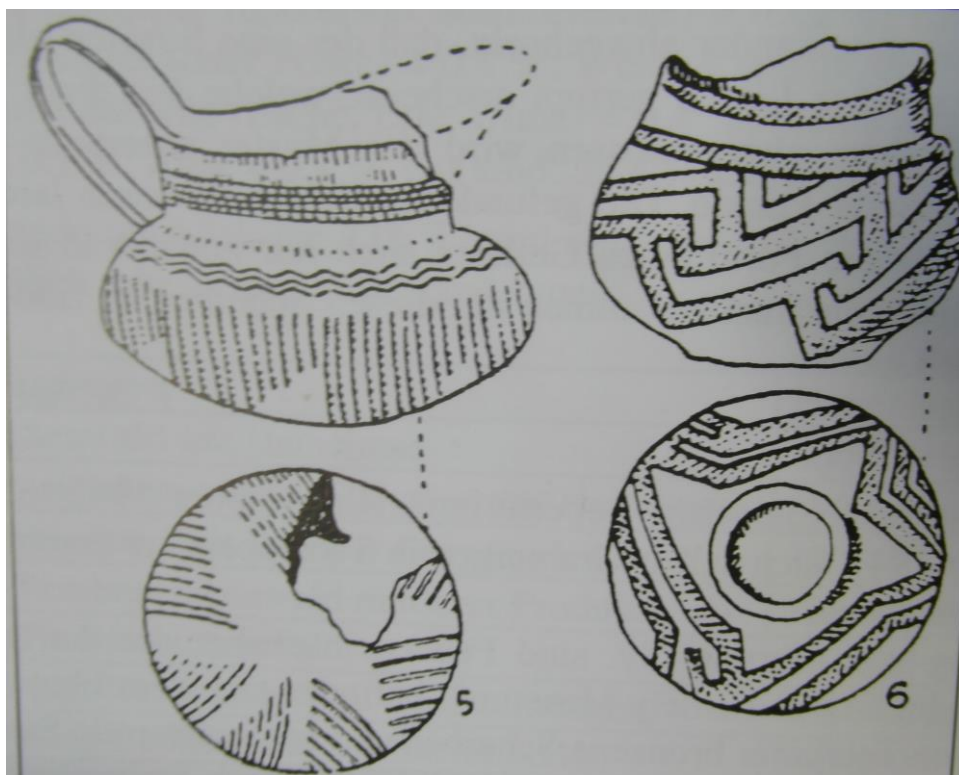
Fragmente ceramice din punctul „Steinkempel”.

În punctul „*Steinkempel*”, punct situat între Căpârleni și Mintiu, au fost adunate o serie de resturi ceramice și lame din silex care au intrat în colecția gimnaziului ev. din Bistrița în anul 1884. Formele ceramice și decorul vaselor susțin existența unor nivele de locuire din neolitic, cultura Turdaș și epoca bronzului, cultura Wietenberg. Cu prilejul sondajului arheologic efectuat în punctul "Cîrligate", pentru verificarea condițiilor în care a apărut un mormântul de sec. V e.n. , au fost sesizate și urme sporadice de epoca Bronzului pe care D. Protase le-a pus în legătură cu așezarea menționată.

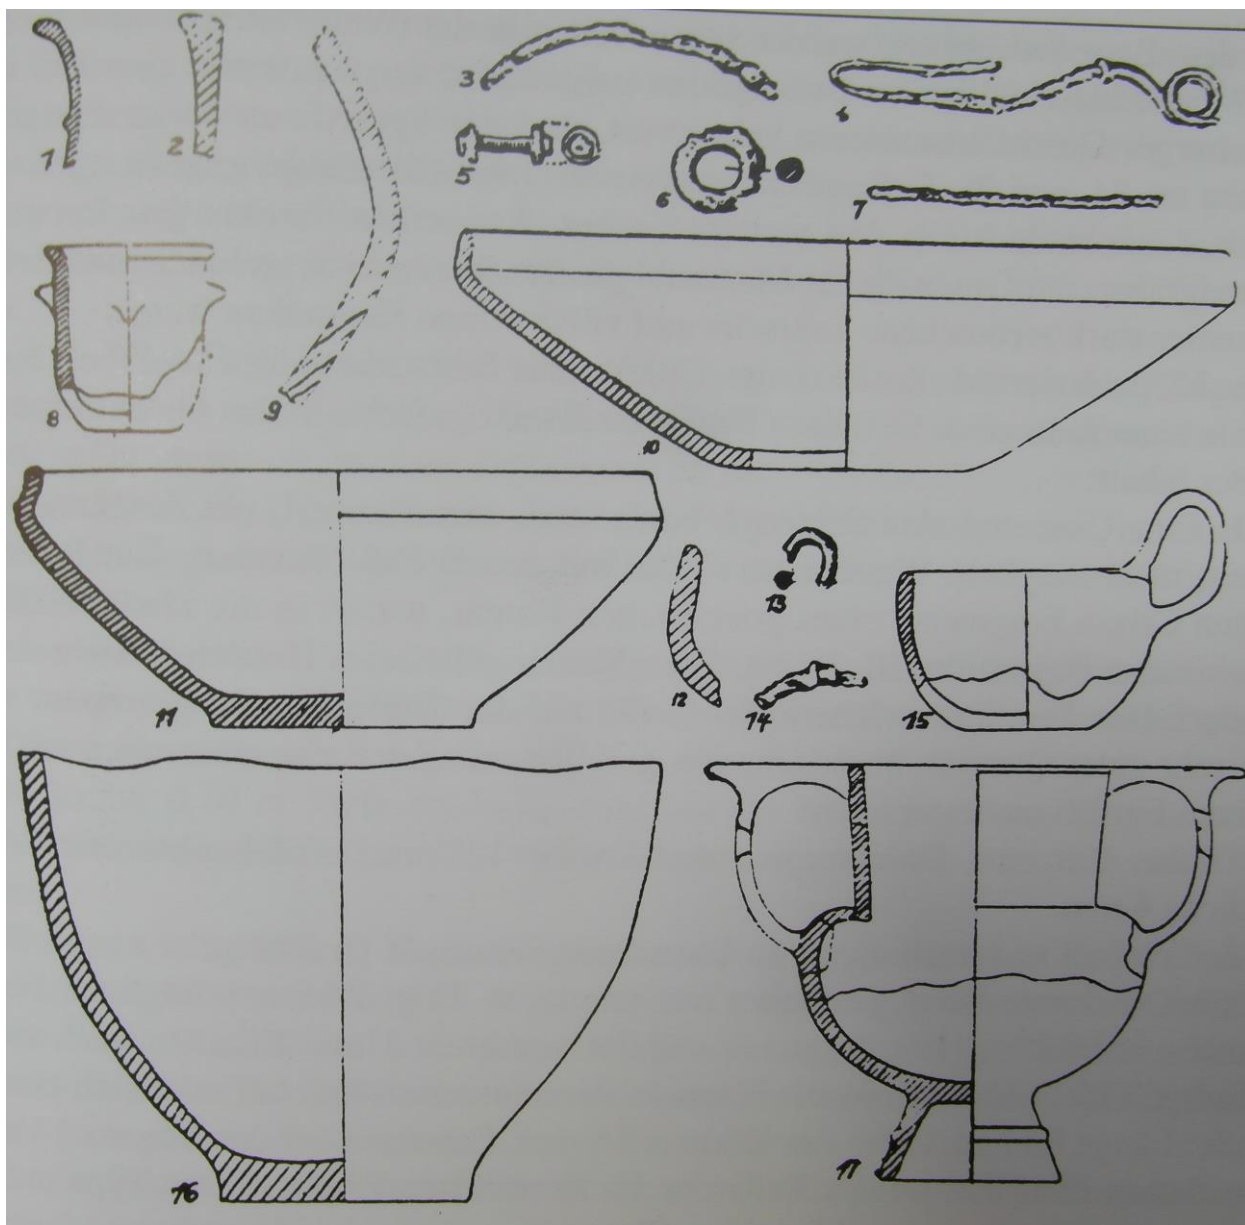
Pe culmea dealului *Pleșul Înalt* (418 m) a fost cercetat un cimitir din sec. IV –III a. Chr. cu inventare caracteristice celților: spade, vârfuri de lance, brățări, fibule, vase lucrate cu mâna și la roată.

Piese din inventarul necropolei celtice de la Cepar

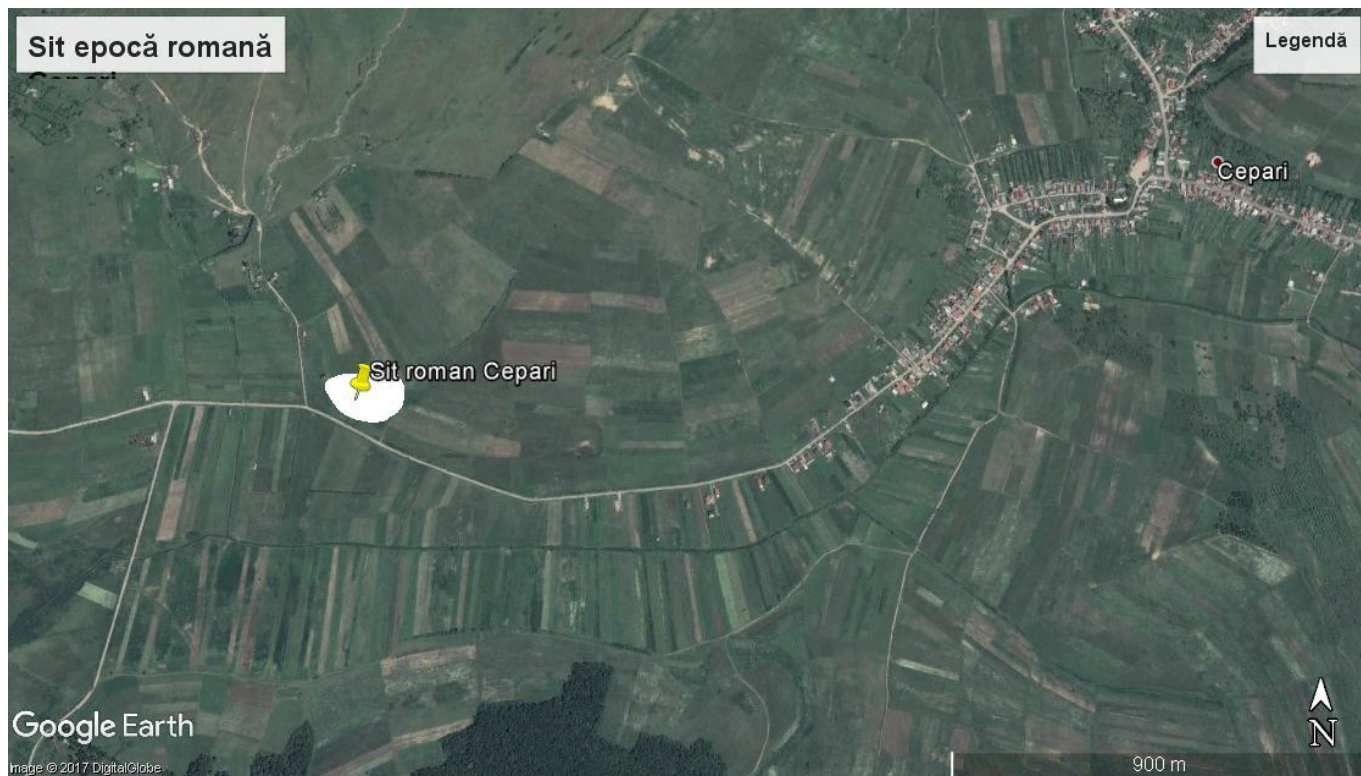
Sit roman Ceparu

N - 47 ° 13.811 " N 24 ° 24.021 " E

S - 47 ° 13.758 " N 24 ° 24.034 " E

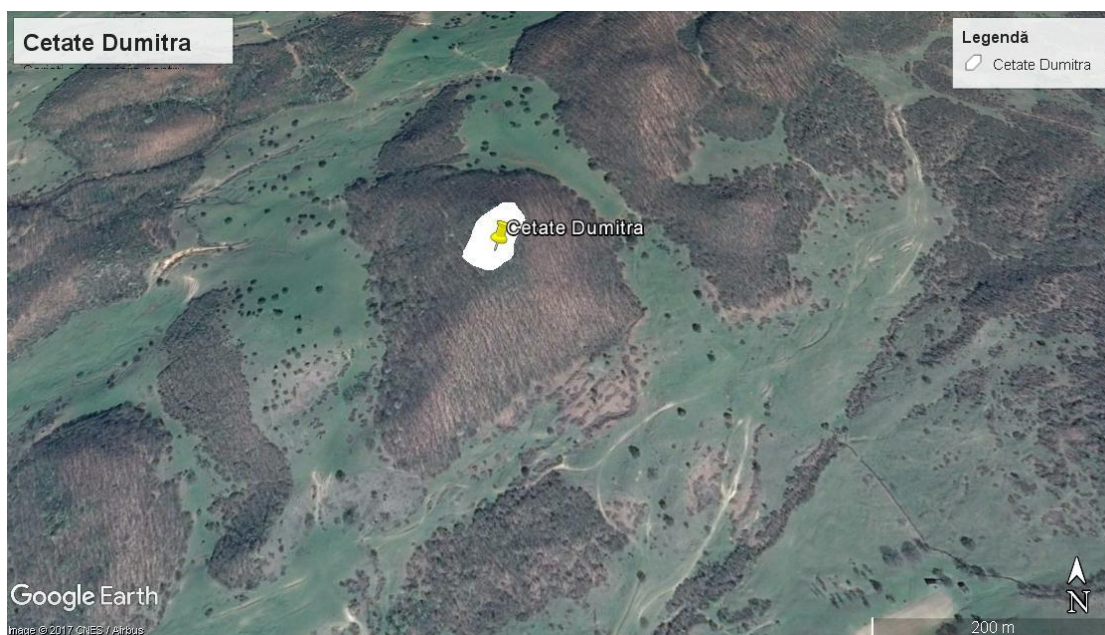
#### Dumitra Cetate Coordonate

N - 47 ° 13.832 " N 24 ° 30.564 " E

S - 47 ° 13.803 " N 24 ° 30.590 " E

E - 47 ° 13.827 " N 24 ° 30.598 " E

V - 47 ° 13.818 " N 24 ° 30.567 " E

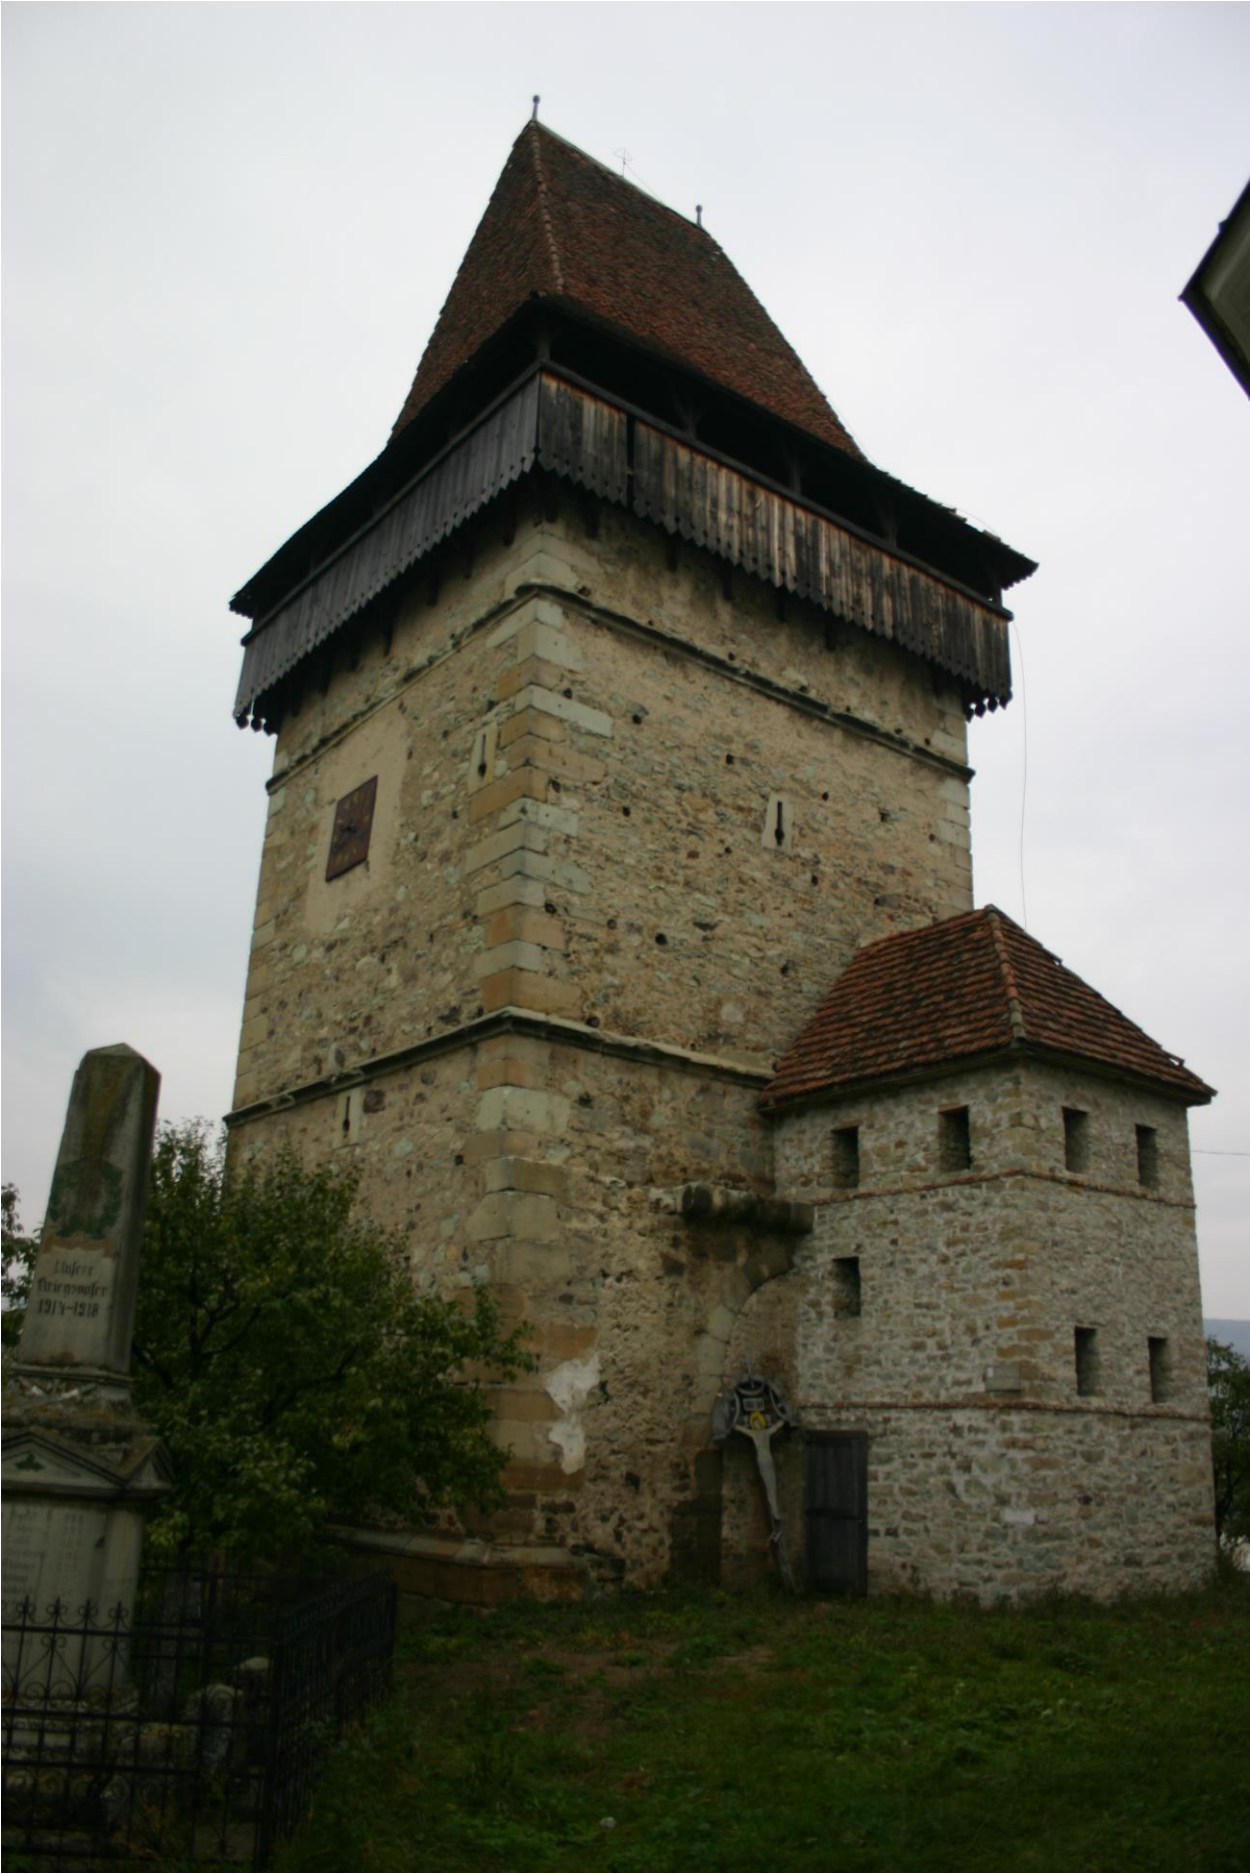
## **Ansamblul bisericii „Sf. Petru și Pavel” Dumitra**

Acest ansamblu integrează Biserica parohială, Turnul, zidul de incintă și Casa Parohială amplasat pe o terasă înaltă în zona centrală a localității, pe latura de nord a satului.

Biserica în stil neogotic este o biserică de tip sală de mari dimensiuni, cu un altar poligonal în decroș și o sacristie pe latura de nord a corului. Fațada vestică are în ax un portal înalt încadrat de doi stâlpi de zidărie care susțin un fronton triunghiular, lateral cu două turnulețe de acces în podul edificiului. Nava cu patru travee are pereții subliniați de contraforturi, și uși de acces cu deschideri în arc frânt atât pe latura de sud cât și pe cea de nord. Interiorul este boltit cu bolți în cruce care descarcă pe stâlpi masivi cu colonete angajate. Laturile navei au tribune. Corul compus din două travee prezintă de asemenea bolți în cruce. Pe fațada sudică sunt amplasate ferestre înalte cu deschidere în arc frânt. Biserica a fost achiziționată de către comunitatea ortodoxă în anul 1967, care a adaptat spațiul liturgic cultului ortodox, comandând un iconostas și realizând pictura interioară. Altarul neogotic, conservat în spatele iconostasului, a fost realizat de

Zidul de incintă care integra și turnul clopotniță a fost demantelat în 1892, piatra fiind folosită la ridicarea noii biserici. Turnul numit „al slăninilor”, deoarece era folosit de către localnici pentru păstrarea peste vară a slăninii, este o construcție masivă pe trei niveluri, de plan dreptunghiular, delimitate de cornișe profilate. La nivelul parterului era un gang de acces, boltit, care era protejat de o hersă ale cărei șanțuri se conservă. După închiderea gangului, pe latura de sud a turnului a fost alipit un corp de clădire care adăpostește casa scării de acces la nivelele superioare ale turnului. Pe fațadele turnului sunt practicate deschideri în formă de cheie întoarsă, vădind caracterul defensiv al turnului. Pe fațada celui de-al doilea nivel sunt montate cadrane ale orologiului montat în anul 1905. La cel de-al treilea nivel, în care sunt montate clopotele, a fost amenajată o galerie deschisă cu parapeti din scândură, realizată în anul 1742. Turnul clopotniță adăpostește trei clopote, cel mare purtând inscripția „*O rex glorie veni cum pace*”. În jurul acestui clopot s-au țesut o serie de legende conform cărora ar fi fost adus dintr-o cetate deținută de Petru Rareș. Acoperișul piramidal, înalt, cu învelitoarea din țigle solzi subliniază masivitatea și forța unei comunități de oameni liberi.

În vecinătatea bisericii s-a construit în anul 1899 casa parohială, o construcție de zidărie pe două niveluri (S+P) cu fațada principală orientată înspre biserică, cu o scară de acces amplasată la extremitatea estică a frontului. Fațadele au ferestre de formă dreptunghiulară, cu două canaturi. Spațiile interioare sunt tăvănite iar acoperișul în patru ape are învelitoarea din țiglă.

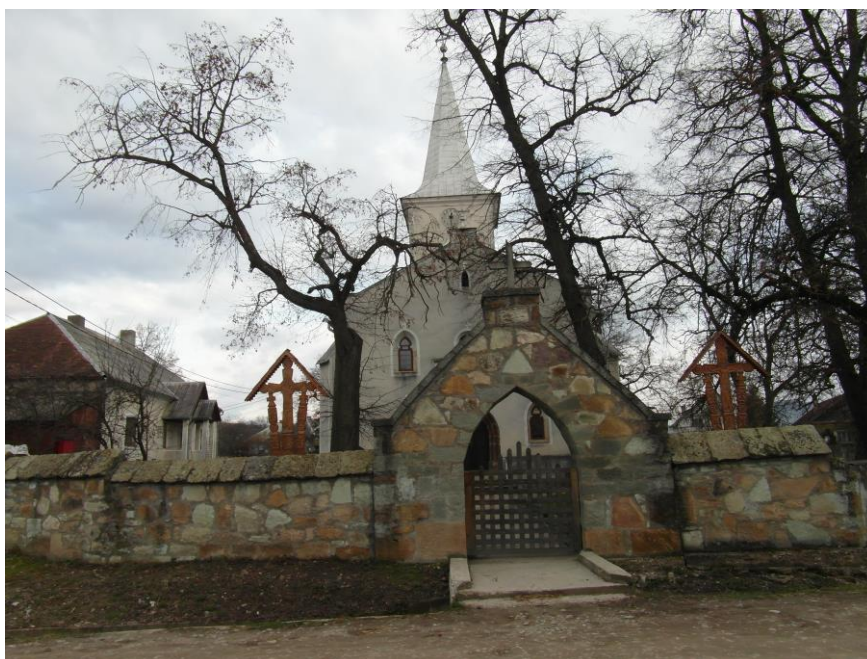
*Biserica și incinta de zid - latura vestică*

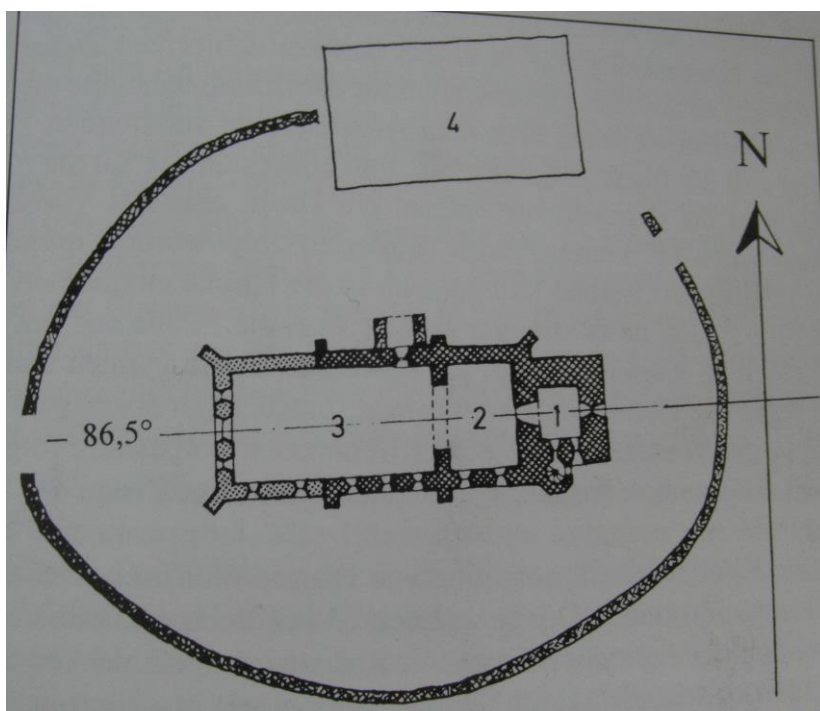
Ansamblul arhitectural Cepari

Biserica, orientată V-E, are un plan rectangular format dintr-o navă, altar și turnul clopotniță amplasat atipic pe latura de est. Actualul edificiu este rezultatul mai multor etape constructive și refaceri. În veacul al XIV-lea a fost edificată o biserică în stil gotic din care se păstrează în spatele altarului parterul turnului cu o boltă semicilindrică, accesul realizându-se printr-un portal în arc frânt. Biserica a fost refăcută în secolul XV, etapă care este marcată de nava cu cele două portaluri, de pe fațada vestică și cea nordică. Portalul vestic cu deschidere în arc frânt are o profilatură bogată, cu toruri cilindrice, cavete despărțite de listele. Portalul nordic are arhivolta în acoladă, o caracteristică a goticului matur din secolul al XV-lea. Nava bisericii a fost radical modificată cu contraforturi alipite de peretele navei, cele de colț dispuse oblic, iar pe latura de sud sunt șase ferestrele cu ancadrame de piatră biface care imită oarecum desenul unor ferestre gotice, dar scunde, iar pe latura de vest amplasate pe două rânduri, pentru a se asigura lumina la nivelul navei și tribunei de vest, în care a fost amplasată orga.

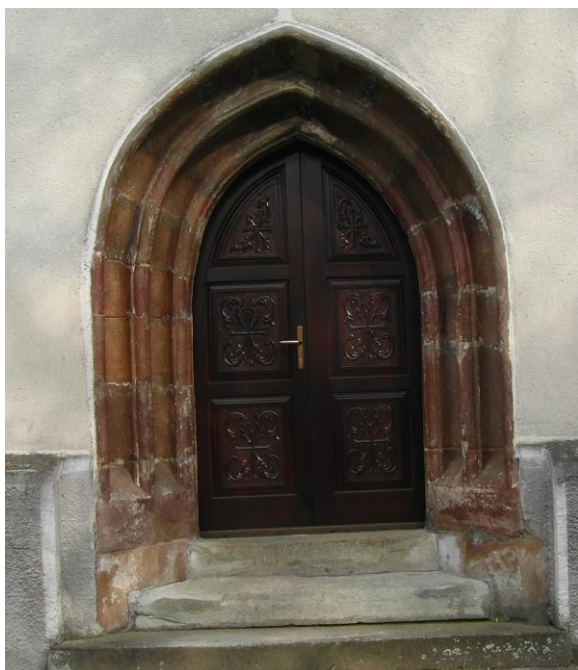
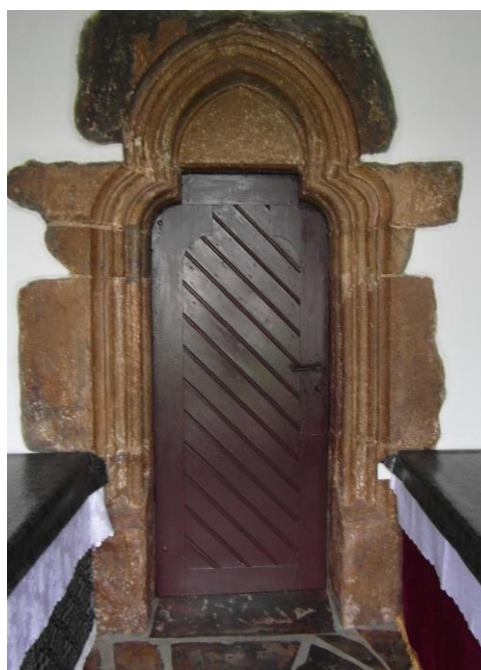
*Portalul gotic de vest ( relocat in secolul XIX) și portalul gotic de pe latura de nord a navei*

Turnul de plan pătrat, pe trei niveluri se încheie printr-un coif hexagonal, cu învelitoare din tablă. La nivelul al doilea al turnului se conservă un portal din piatră de factură renascentistă. Aceleași perioade îi aparține și tabernacolul amplasat pe latura de nord de la parterul turnului. Aceste elemente ar putea susține ipoteza ca turnul să fi fost construit la început de secol XVI, odată cu casa parohială, înlocuind o mai veche clopotniță de lemn.

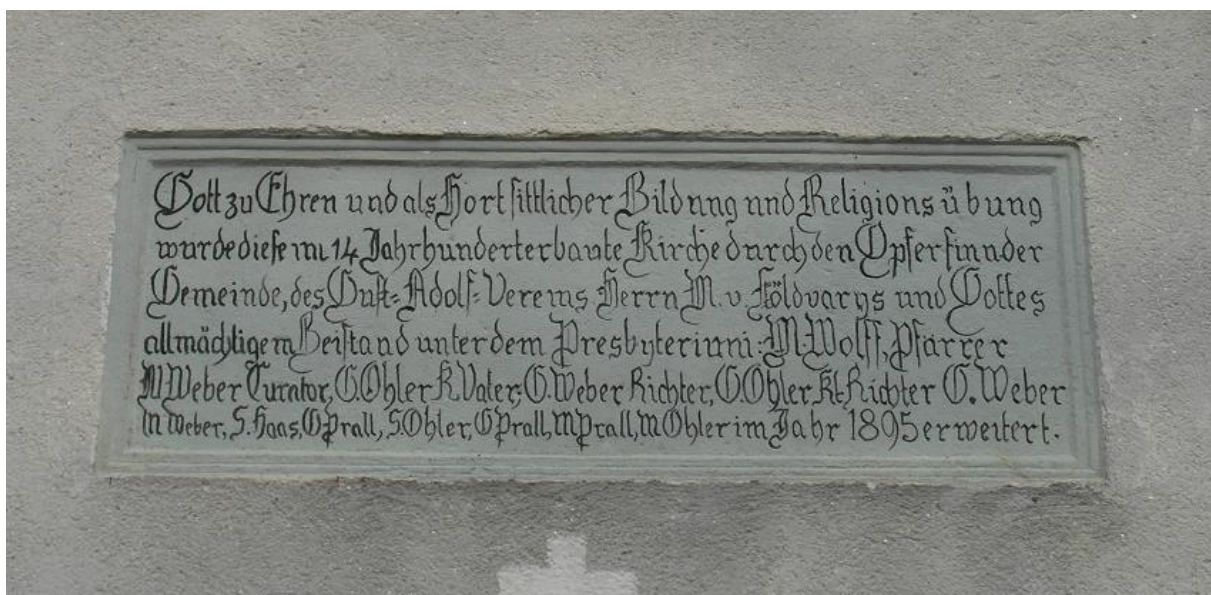
*Inscripția de pe fațada de vest din 1895*

Distrugerile suferite de biserică în urma incendiului din 1775 și degradări ulterioare au impus refacerea bisericii. La inițiativa preotului de atunci Michael Wolff și pe baza planului realizat de maistrul constructor Fridrich Weingartner se trece în 1894 la ridicarea actualei biserici în stil neogotic, sfințită la 1896 – iunie 24 – cu contribuția importantă a Asociației Gustav Adolf. Lucrările de construcție au fost încredințate meșterului Ludwig din Bistrița. Costul lucrărilor s-a ridicat la 10.000 de florini, acoperite din lemnul din pădurea bisericii, iar Michael Földvary, mare proprietar în Ceparî a donat suma de 300 fl. Evenimentul este inscripționat pe o lespede de piatră amplasată deasupra portalului vestic : *Gott zu Ehren und als Hort sittlicher Bildung und Religionsübung wurde diese im 14 Jahrhundert erbaute Kirche durch den Opfersinn der Gemeinde des Gustav Adolf Vereins, Herrn M.v.Földvarys und Gottes allmächtigen Beistand unter dem Presbyterium: M. Wolff Pfarrer, M. Weber Curator, G. Ohler K. Vater, G. Weber Richter, G. Ohler Kl. Richter, G. Weber, M. Weber, S. Haas, G. Prall, S. Ohler, g. Prall, M. Ohler, im Jahre 1895 erweitert.*

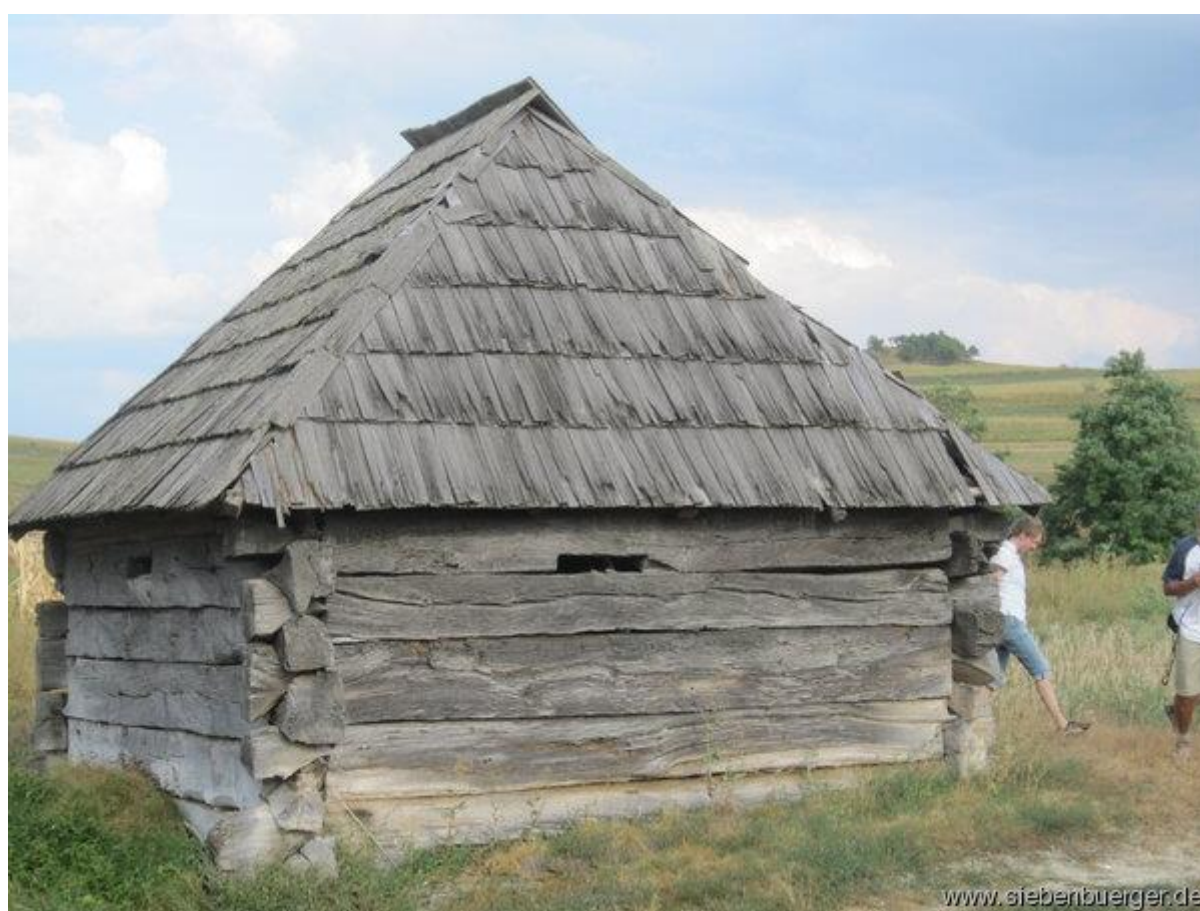
## Fântâna de sare,

Coordonate X, Y, Z	455979.033 636863.106	
	455969.676	636832.947
	455972.149	636830.584
	455981.396	636844.189

Achiziția terenului în suprafață de 1 juger și 395 stânjeni pătrați din zona cu izvoare sărate a fost efectuată în anul 1871, parcelă cumpărată de la proprietarul Drăgan din Mintiu, cu suma de 400 fl. Pentru acesul la izvorul de apă sărată năsăudenii amenajează drumul de la Ceparî spre fântână. Izvorul de apă sărată a fost protejat de o construcție refăcută cel mai sigur în primăvara anului 1892, când autoritățile îi invită pe năsăudeni la inaugurarea Fântânii de slatină. Fântâna era

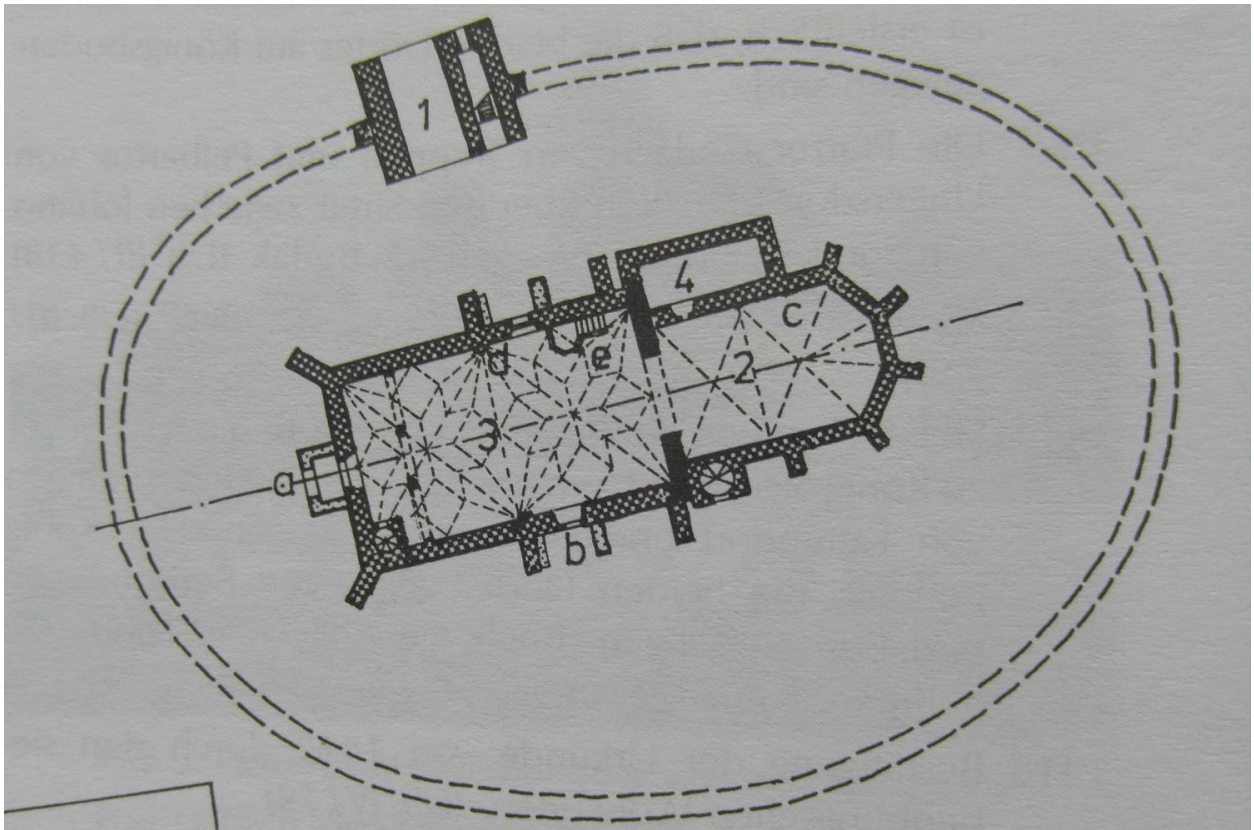
**Ansamblul Bisericii ortodoxe (fostă evanghelică) „Sf. Mare Mucenic Gheorghe”**

Ansamblul este alcătuit din biserică, zid de incintă și turnul clopotniță. Informațiile documentare privitoare la biserica din Tărpriu sunt puține dar, deși ele nu vorbesc despre edificiul ei propriu-zis, la Tărpriu, plebani ai unei biserici parohiale sunt menționați în secolul al XIV-lea, în registrele de dijme papale din 1332 și în deceniile următoare. Astfel, în 1332-1334 este înregistrat plebanus Petrus de Treppen iar în 1343 e amintit *Blasius plebanus de villa Therpen*, iar la începutul secolului următor, în 1407, este pomenit Gerlahus "*de Tripinio et plebanus de Monyoros ecclesiarum rectores*". În 1500 este din nou menționat unul dintre plebani: *Thomas Erchet plebanus in Therpen*, iar în 1530 când exista deja actualul monument este menționată biserica: "*Intelleximus ... quomodo ecclesia vestraTreppen plebano indigeret ... hortamur vas, ut plebaniamipsius ecclesie honorabilii Ioanii Klein ... conferatis*". Biserica are dimensiuni impresionante pentru o biserică de sat: 12,5 x 32,5 m. Ca plan biserica din Tărpriu face parte din categoria bisericilor sală cu o incintă perimetrală care cuprindea în traseul său un turn, la fel ca și biserica evanghelică din Lechința. Construcția, realizată din piatră, e alcătuită dintr-o navă și un cor decroșat, poligonal. Fațadele bisericii sunt

articulate logic cu contraforturi în corelație cu elementele de structură și de sprijin ale bolților. Biserica este luminată de cinci ferestre bipartite de factură gotică, două dintre ele se află pe peretele sudic al navei, celelalte trei în altar. Sunt ferestre înalte, îngrijit lucrate, cu menouri zvelte, fiind decorate cu muluri flamboaiante și polilobe. Cea de-a șasea fereastră, pe fațada de vest, luminează tribuna. Este mai scundă, tripartită, decorată în aceeași manieră gotică, cu muluri flamboaiante și polilobe. În axul fațadei de vest se remarcă o fereastră circulară ce luminează podul. Nava constă din două travee cu bolți stelate susținute de pilaștri cu semicoloane și console, pilaștri dispuși pe mijlocul pereților navei, la nord și la sud, pentru susținerea arcului divizor și a bolții. Sistemul de boltire al navei structurează așadar două travee. În partea vestică a navei se află tribuna, susținută de trei arcade frânte sprijinite de trei stâlpi octogonali cu soclul asemănător pilaștrilor laterali. Parapetul acesteia este decorat cu panouri pătrate care încadrează muluri circulare oarbe, din piatră.

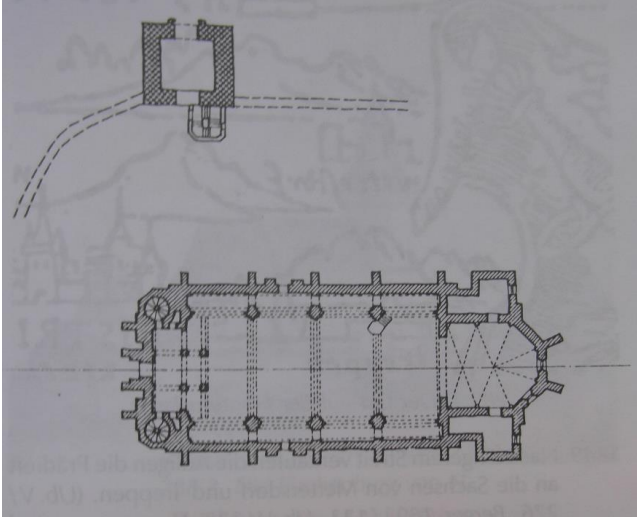
<p>The image contains two architectural drawings. The top drawing is a cross-section of a vaulted structure, showing a central nave with a high vault and side tribunes. The bottom drawing is a detailed floor plan of the church, showing a rectangular nave with a central aisle, side tribunes, and a complex eastern end featuring a semi-circular apse and a smaller octagonal structure. The drawings use hatching and dashed lines to indicate structural elements and hidden parts.</p>

<b>COD MONUMENT</b>	BN-II-a-A-01652
<b>DENUMIRE (DENUMIRI ANTERIOARE)</b>	Biserica ortodoxă SF. Petru și Pavel
<b>TIP MONUMENT</b>	monument de arhitectură
<b>FUNȚIUNE (FUNȚIUNI ANTERIOARE)</b>	Lăcaș de cult
<b>LOCALITATE</b>	Dumitra
<b>COMUNĂ</b>	Dumitra
<b>PUNCT/ADRESĂ (ȘI ADRESE ANTERIOARE)</b>	Dumitra, nr. 1, jud. Bistrița-Năsăud
<b>FORMĂ DE RELIEF</b>	terasă
<b>PROPRIETAR/PROPRIETARI ANTERIORI</b>	Parohia ortodoxă Dumitra/parohia evanghelică Dumitra
<b>UTILIZATOR</b>	Parohia ortodoxă Dumitra
<b>EPOCĂ/PERIOADĂ</b>	Medievală, 1895-1898
<b>DATARE</b>	sec. XV, 1895- 1898
<b>INTERVENȚII NEAUTORIZATE</b>	nu
<b>STARE DE CONSERVARE</b>	bună
<b>URME DE DISTRUGERE</b>	Biserica medievală a fost demolată în 1892
<b>FACTORI DE RISC</b>	
<b>CONSERVARE/RESTAURARE ANTERIOARĂ</b>	1977, 2015
<b>DESCRIERE</b>	<p>Acest ansamblu integrează Biserica parohială, Turnul, zidul de incintă și Casa Parohială amplasat pe o terasă înaltă în zona centrală a localității, pe latura de nord a satului.</p> <p>Biserica în stil neogotic este o biserică de tip sală de mari dimensiuni, cu un altar poligonal în decroș și o sacristie pe latura de nord a corului. Fațada vestică are în ax un portal înalt încadrat de doi stâlpi de zidărie care susțin un fronton triunghiular, lateral cu două turnulețe de acces în podul edificiului. Nava cu patru travee are pereții subliniați de contraforturi, și uși de acces cu deschideri în</p>

<p>arc frânt atât pe latura de sud cât și pe cea de nord. Interiorul este boltit cu bolți în cruce care descarcă pe stâlpi masivi cu colonete angajate. Laturile navei au tribune. Corul compus din două travee prezintă de asemenea bolți în cruce. Pe fațada sudică sunt amplasate ferestre înalte cu deschidere în arc frânt. Biserica a fost achiziționată de către comunitatea ortodoxă în anul 1967, care a adaptat spațiul liturgic cultului ortodox, comandând un iconostas și realizând pictura interioară. Altarul neogotic, conservat în spatele iconostasului, a fost realizat de către Karl Römischer.</p>
<p><b>BIBLIOGRAFIE MINIMALĂ</b></p>	<p>Fabini, Hermann, <i>Atlas der siebenbürgisch-sächsischen Kirchenburgen und Dorfkirchen</i>, vol. I, Heidelberg – Hermannstadt, 1999</p>
<p><b>OBSERVAȚII</b></p>

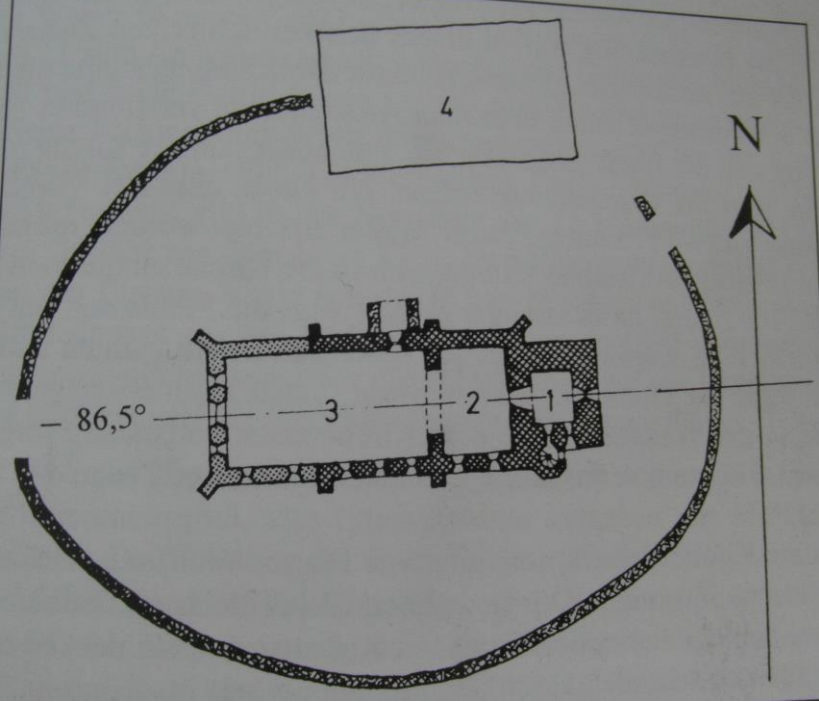
<p>The diagram is a detailed architectural plan of a square tower. The tower is oriented horizontally. It features a central rectangular area divided into three sections labeled 1, 2, and 3 from right to left. Section 1 is the smallest and contains a small square structure. Section 2 is larger and contains a larger square structure. Section 3 is the largest and contains a rectangular structure. The tower is surrounded by a thick, textured wall that follows the square perimeter. A north arrow is located in the upper right corner, pointing upwards. An angle of 86,5° is indicated between a horizontal dashed line and the left side of the tower's wall. A rectangular area labeled 4 is shown above the tower, possibly representing an adjacent structure or a courtyard. The entire plan is enclosed in a rectangular border.</p>

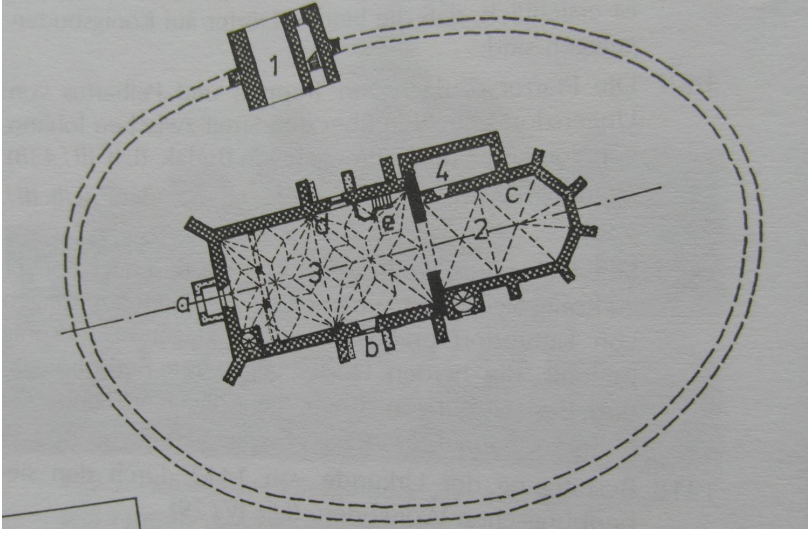
<b>COD MONUMENT</b>	BN-II-a-A-01716
<b>DENUMIRE (DENUMIRI ANTERIOARE)</b>	Biserica ortodoxă „Sf. Mare Mucenic Gheorghe”
<b>TIP MONUMENT</b>	monument de arhitectură
<b>FUNȚIUNE (FUNȚIUNI ANTERIOARE)</b>	Lăcaș de cult
<b>LOCALITATE</b>	Tărpiu
<b>COMUNĂ</b>	Dumitra
<b>PUNCT/ADRESĂ (ȘI ADRESE ANTERIOARE)</b>	Tărpiu, Strada Principală, nr. 1, jud. Bistrița-Năsăud
<b>FORMĂ DE RELIEF</b>	terasă
<b>PROPRIETAR/PROPRIETAR I ANTERIORI</b>	Parohia ortodoxă Tărpiu/parohia evanghelică Tărpiu
<b>UTILIZATOR</b>	Parohia ortodoxă Tărpiu
<b>EPOCĂ/PERIOADĂ</b>	Medievală,
<b>DATARE</b>	sec. XV,
<b>INTERVENȚII NEAUTORIZATE</b>	nu
<b>STARE DE CONSERVARE</b>	bună
<b>URME DE DISTRUGERE</b>	Zidul din preajma bisericii medievale a fost demolat la sf. sec. XIX
<b>FACTORI DE RISC</b>	
<b>CONSERVARE/RESTAURARE ANTERIOARĂ</b>	1995
<b>DESCRIERE</b>	<p>Acest ansamblu integrează Biserica parohială, zidul de incintă și Casa Parohială amplasat pe o terasă înaltă în zona centrală a localității, pe latura de nord a satului.</p> <p>Biserica în stil gotic este o biserică de tip sală de mari dimensiuni, cu un altar poligonal în decroș și o sacristie pe latura de nord a corului. Fațada vestică are în ax un portal înalt, iar fațada are un fronton impunător. Nava cu două travee cu bolti în stea, are pereții subliniați de contraforturi, și uși de acces cu deschideri specifice perioadei de trecere de la gotic la renastere atât pe latura de sud cât și pe cea de nord. Interiorul este boltit cu bolți în cruce care descarcă pe stâlpi masivi cu colonete</p>

<p>angajate. Latura vestică a navei are tribună cu parapet cioplit. Corul compus din două travee prezintă de asemenea bolți în cruce. Pe fațada sudică sunt amplasate ferestre înalte cu deschidere în arc frânt. Biserica a fost achiziționată de către comunitatea ortodoxă în anul 1976, care a adaptat spațiul liturgic cultului ortodox. Amvonul și tabernacolul de secol XVI au mare valoare artistică și au fost păstrate</p>
<p><b>BIBLIOGRAFIE MINIMALĂ</b></p>	<p>Fabini, Hermann, <i>Atlas der siebenbürgisch-sächsischen Kirchenburgen und Dorfkirchen</i>, vol. I, Heidelberg – Hermannstadt, 1999</p>
<p><b>OBSERVAȚII</b></p>
